Dépannage de l'erreur d'affichage du téléphone IP 8821 « MIC Not Installed » - résolu

Ce document décrit les instructions de dépannage du téléphone IP sans fil Cisco 8821 lorsqu'il affiche le message d'erreur « MIC not install » à l'écran en raison du défaut [CSCvc65418](#) résolu par le correctif de [CSCve4412](#).

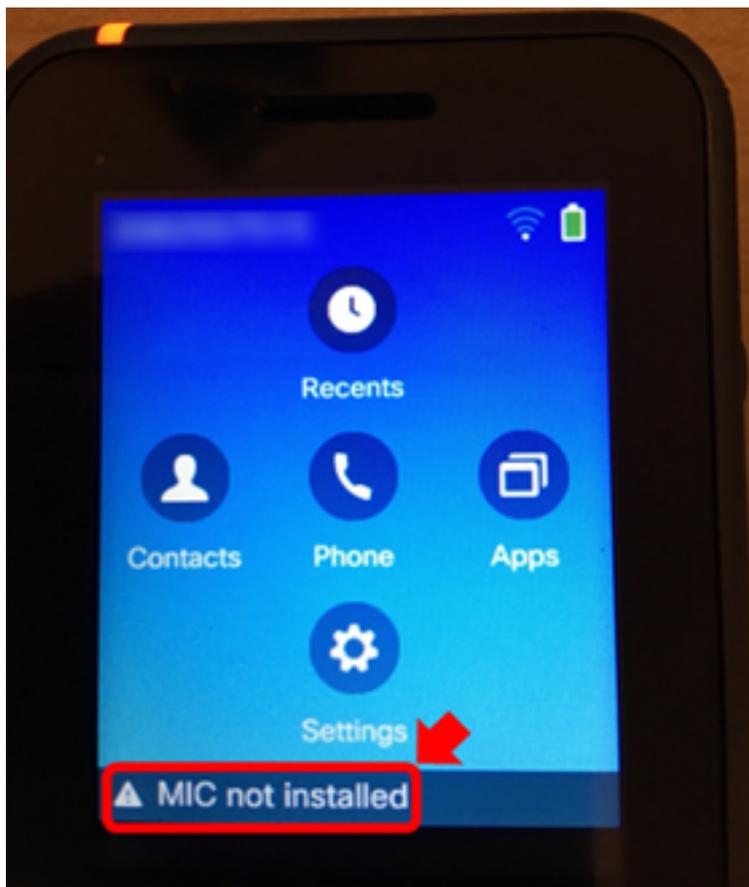
Vérifiez que le téléphone affiche le message d'erreur « MIC not install » (MIC non installé) à l'écran, comme illustré sur l'image :

S'il n'est pas nécessaire pour l'authentification sans fil ou SCEP, le MIC peut être remplacé par LSC (Local Significantly Certificate) avec l'utilisation de la fonction CAPF (Certificate Authority Proxy Function) de CUCM, de sorte que le téléphone fonctionne normalement. [Installez un LSC sur le téléphone](#) une fois le message d'erreur confirmé et testez à nouveau. **Assurez-vous que By Null String ou By Authentication String** est sélectionné pour le mode d'authentification afin que le LSC soit correctement installé malgré le fait que MIC n'est pas présent.

Mettez à niveau tous les téléphones Cisco 8821 vers la version 11.0(3)SR3.2 ou ultérieure dès que possible, car le problème a été corrigé à partir de cette version. Pour les périphériques qui ont déjà affiché ce message d'erreur, une mise à niveau ne récupère pas la MIC. Le code qui contient le correctif pour [CSCvc65418](#) (résolu par le correctif de [CSCve44412](#)) empêche la disparition de la MIC en premier lieu.

Pour obtenir de l'aide ou si le MIC est nécessaire pour l'authentification sans fil sur un téléphone affecté, contactez le [TAC de Cisco](#) pour obtenir une autorisation de retour de matériel (RMA).
