重複したIPアドレス0.0.0.0エラーメッセージのトラブルシューティング

はじめに

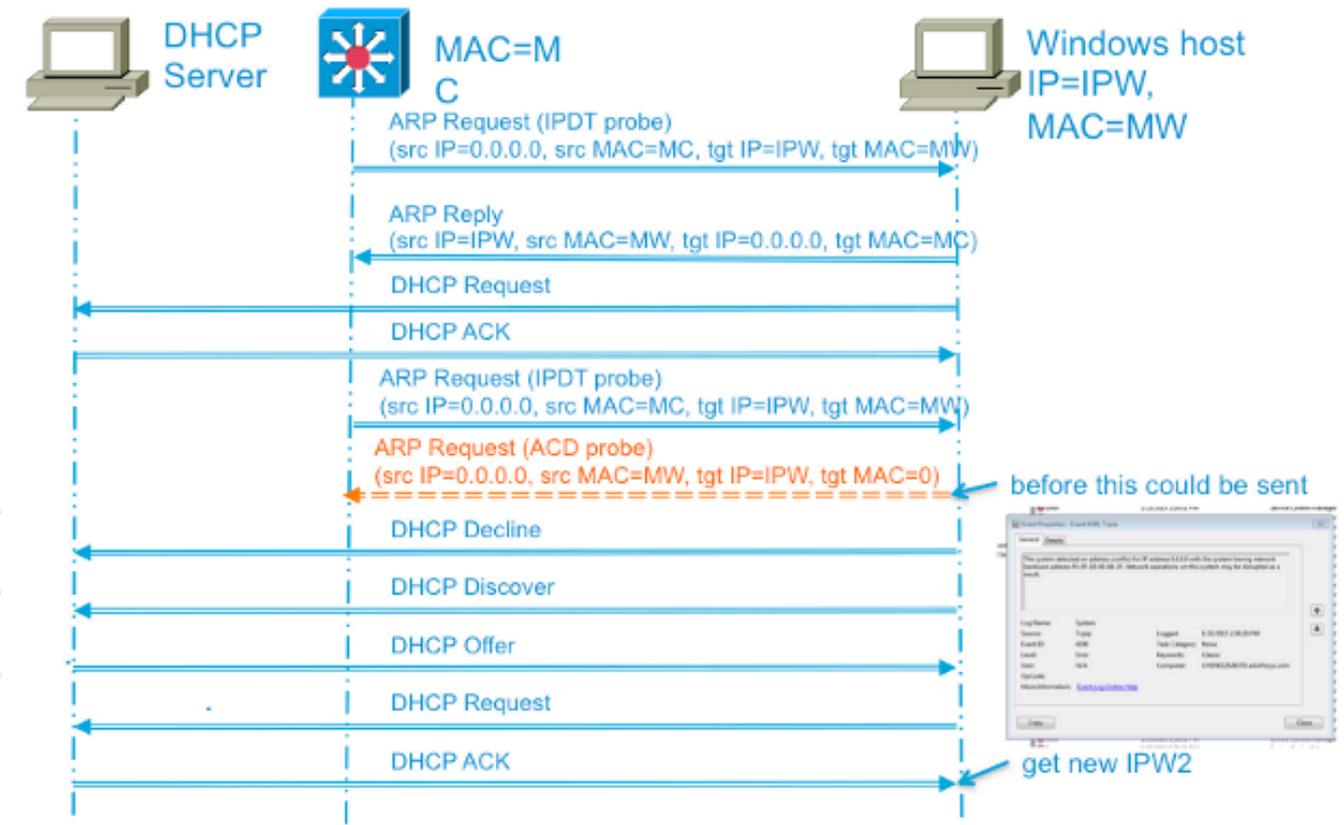
Failing Sequence Packet Flow

Microsoft Windows PC が重複アドレス検出のフェーズにある間にスイッチでクライアントへのARPプロローブが送信された場合、Microsoft Windows ではこのプロローブを重複したIPアドレスとして検知し、0.0.0.0のネットワークで重複したIPアドレスが見つかったというメッセージを表示します。PCはIPアドレスを取得しないため、ユーザはアドレスを手動で解放/更新するか、ネットワークを切断して再接続するか、PCを再起動してネットワークアクセスを取得する必要があります。

失敗したパケットシーケンスの例を次に示します。

- この問題を回避するために使用される最も効果的な方法は、PCが存在するVLANのスイッチ仮想インターフェイス(SVI)からプローブを送信するように、RFC非準拠のARPプローブをスイッチに設定することです。SVIが仮想ローカルエリアネットワーク(VLAN)用に設定され、次の2つのコマンドのいずれかを使用する場合、IPデバイストラッキング(IPDT)プローブの送信元IPアドレスは0.0.0.0にはなりません。したがって、重複IPアドレスのエラーが発生しないことは確実です。

- この問題を回避するために使用される非SVIの主な代替手段は、Microsoft Windowsが重複IPアドレスの検出を完了する時間を確保できるように、スイッチからのプロブを遅らせることです。これは、アクセスポートおよびリンクアップシナリオでのみ有効です。プロブを遅延させるには、次のコマンドを入力します。
