# ASR 9000でのPBB-EVPN ESI、ESインポートRTとソースMACの不一致のトラブルシューティング

このドキュメントでは、PBB-EVPNマルチホームネットワークでのイーサネットセグメントID、インポートRT、および送信元MACの不一致をトラブルシューティングする方法について説明します。

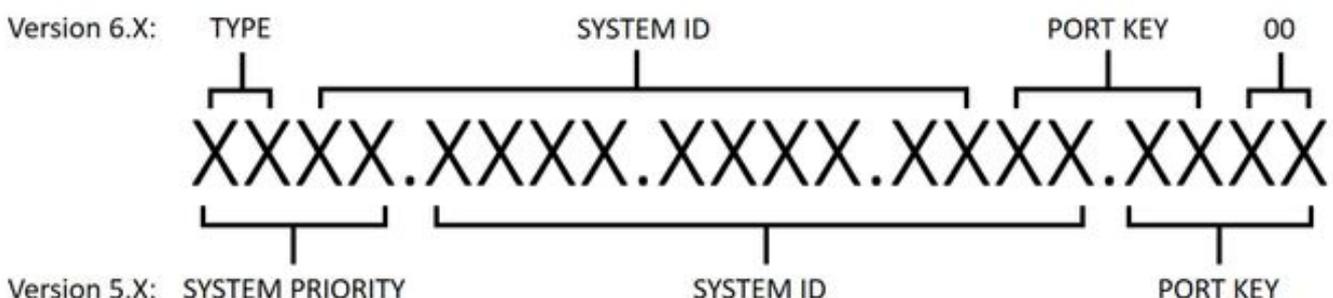
ASR 9000バージョン6.0から、PBB-EVPN ESI形式がRFC 7432準拠に変更されました。つまり、ESI自動検知は、以前のバージョンのPE 6.XとPEの間では機能しません。

次の図は、バージョン6.X以前のバージョンでデフォルトのESIが生成される方法を示しています。
