Fehlerbehebung bei TX-Pausen auf Nexus 2232

Dieses Dokument beschreibt die Informationen, um bei der Fehlerbehebung für Übertragungs-(TX-)Pausen auf Nexus 2232 Host Interface (HIF)-Ports zu helfen. Der Schwerpunkt liegt auf dem Datenverkehr in H2N-Richtung (Host to Network) (der von den Servern in Richtung Netzwerk, Süden nach Norden kommt). Es werden keine Szenarien für den Datenverkehrsfluss zwischen Netzwerk und Host (N2H) behandelt.

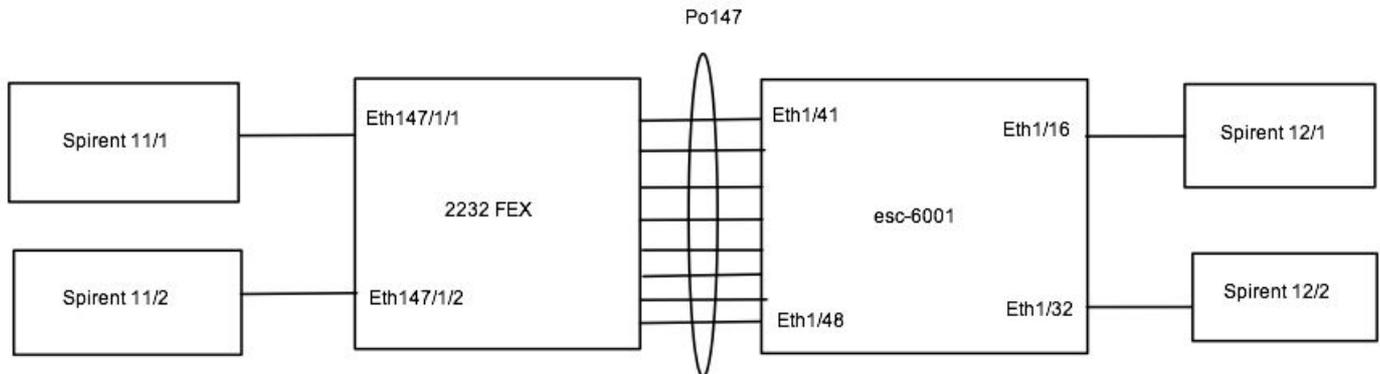
Netzwerkdiagramm

Für diesen Test in der Übung gibt es vier 10G-Spirent-Ports, die als Hosts fungieren, zwei auf dem FEX und zwei auf dem übergeordneten Nexus 6001. Alle Ports befinden sich im VLAN 50. Auf dem FEX oder dem übergeordneten Switch ist kein anderer Port aktiv:
