Solución de problemas de incoherencias de tipo y PVID del árbol de extensión

Este documento describe cómo resolver problemas de inconsistencias de dos Spanning Tree Protocol (STP), Port VLAN ID (PVID) y Type.

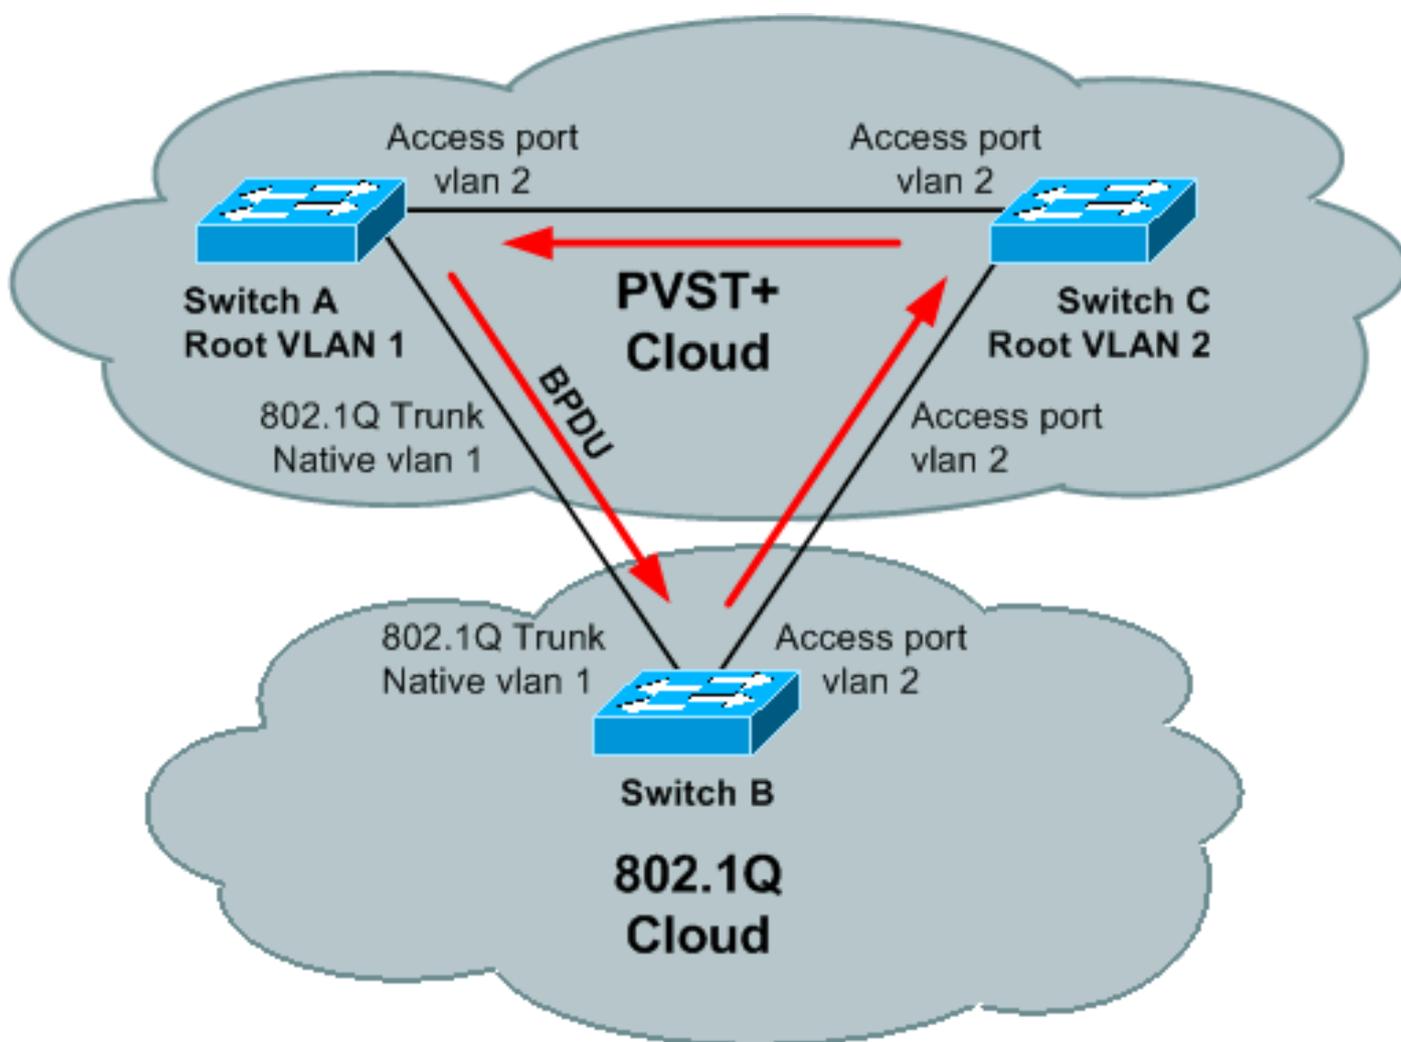
Para ilustrar la necesidad de la detección de inconsistencias, considere esta topología, donde los switches A y C ejecutan PVST+ STP y el switch B ejecuta 802.1Q STP:

Si la BPDUs de la raíz en la VLAN1 es mejor que la BPDUs de la raíz en la VLAN2, no hay ningún puerto de bloqueo en la topología VLAN2. La BPDUs de VLAN 2 nunca hace un "círculo completo" alrededor de la topología; es reemplazada por la BPDUs de VLAN 1 en el link B-C, porque B ejecuta solamente un STP fusionado con el STP VLAN 1 de PVST+. Por lo tanto, hay un loop de reenvío. Afortunadamente, el switch A envía PVST+ BPDUs de VLAN 2 (a la dirección SSTP que se inunda por el switch B) hacia el switch C. El switch C puede poner el puerto C-B en un estado

inconsistente con el tipo, lo que evita el loop.

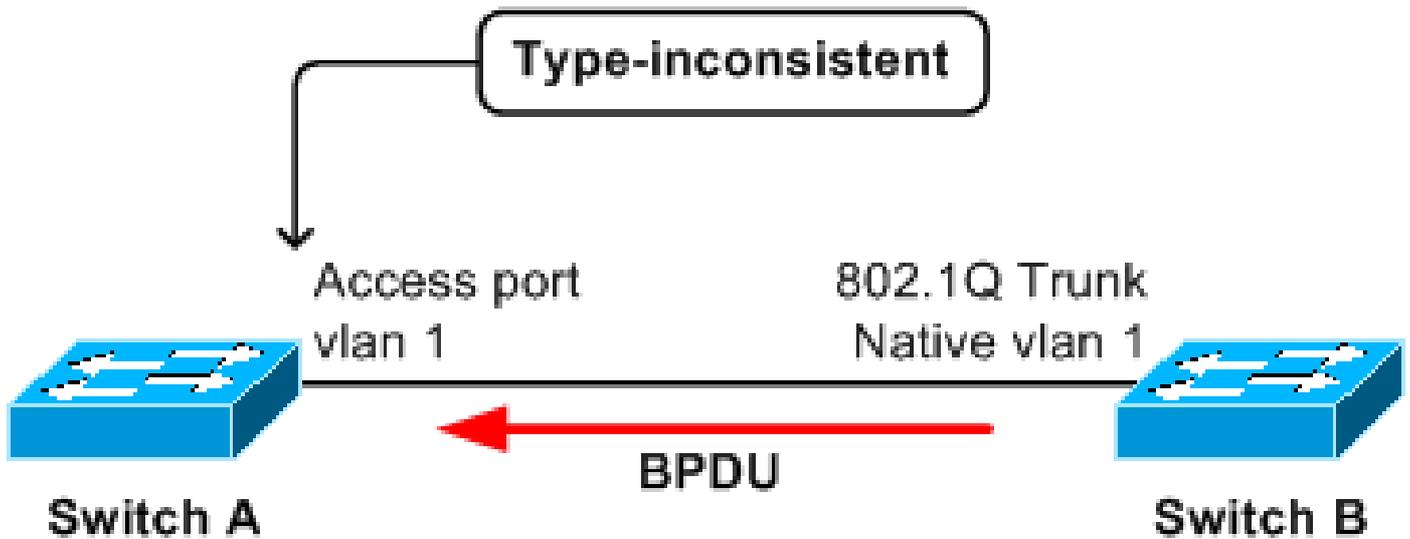
- El puerto de acceso recibe una SSTP BPDU etiquetada con IEEE 802.1Q.

En este escenario, el puerto de acceso en el bridge A recibe, del bridge B, una PVST+ BPDU etiquetada desde el STP de una VLAN diferente de 1. El puerto en A se puede poner en estado de incoherencia de tipo.

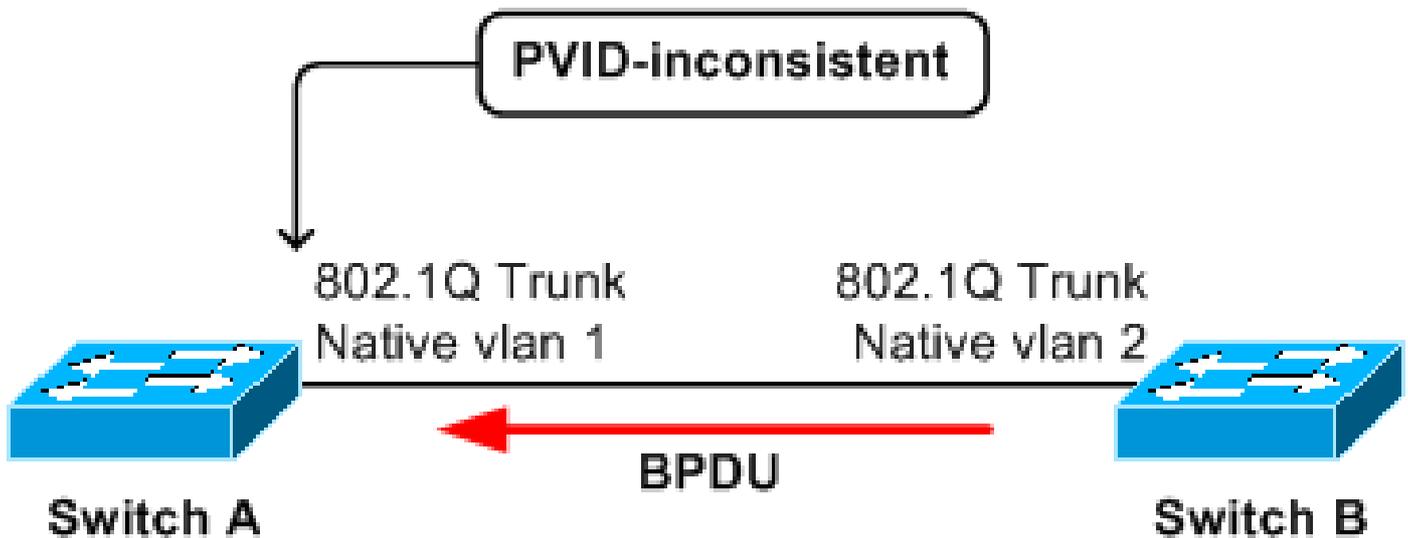
-
- El puerto de trunking IEEE 802.1Q recibe una SSTP BPDU sin etiqueta con una VLAN de tipo, longitud, valor (TLV) que no corresponde con la VLAN donde la BPDU fue recibida.

En este escenario, el puerto trunk en A recibe una PVST+ BPDU desde el STP de la VLAN2 con una etiqueta de VLAN2. Esto acciona el puerto en A que se bloqueará en la VLAN1 y la VLAN2.

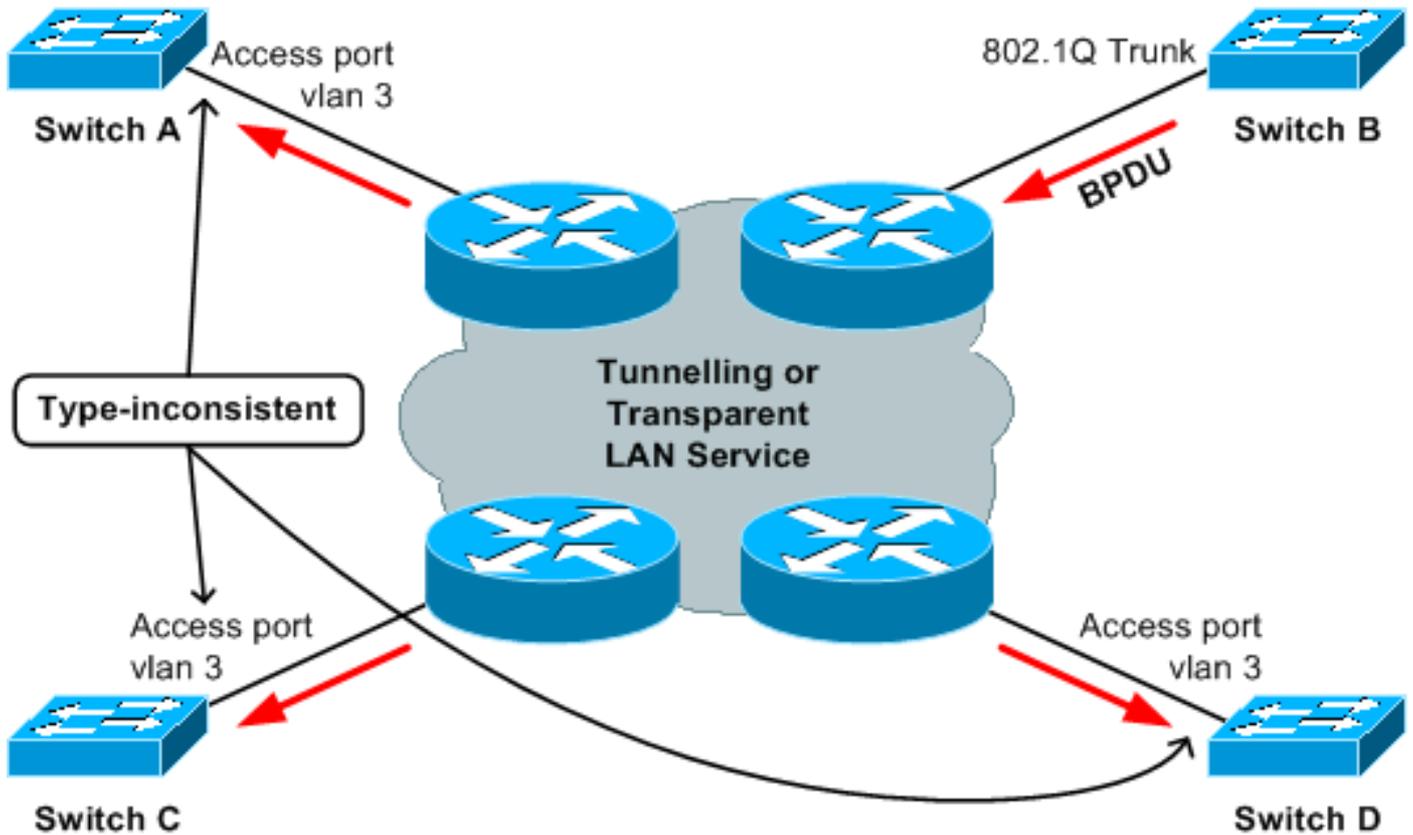
- Una BPDU se recibe de un medio compartido con dispositivos múltiples.
- Se recibe una BPDU, de la nube del switch, que implementa un IEEE 802.1D o el modelo 802.1Q STP mientras que los switches PVST+ están conectados con la nube.
- Una BPDU proviene de la parte posterior de un túnel (por ejemplo, nube Data Link Switch Plus [DLSw+], tunelización de protocolo L2, EoMPLS, Links de Trayectoria Virtual [VPLs] LAN Emulation [[LANE] y otros).

En este ejemplo, el switch B se configura de forma incorrecta e inserta una SSTP BPDU en la nube. Esto hace que los puertos en los switches A, C, y D presenten una incoherencia de tipo. El problema es que el dispositivo que origina la BPDU “infractora” no está conectado directamente con los switches afectados. Por lo tanto, con muchos dispositivos en el troncal, puede consumir tiempo resolver todos ellos.
