Resolución de problemas de conectividad en una red LAN inalámbrica

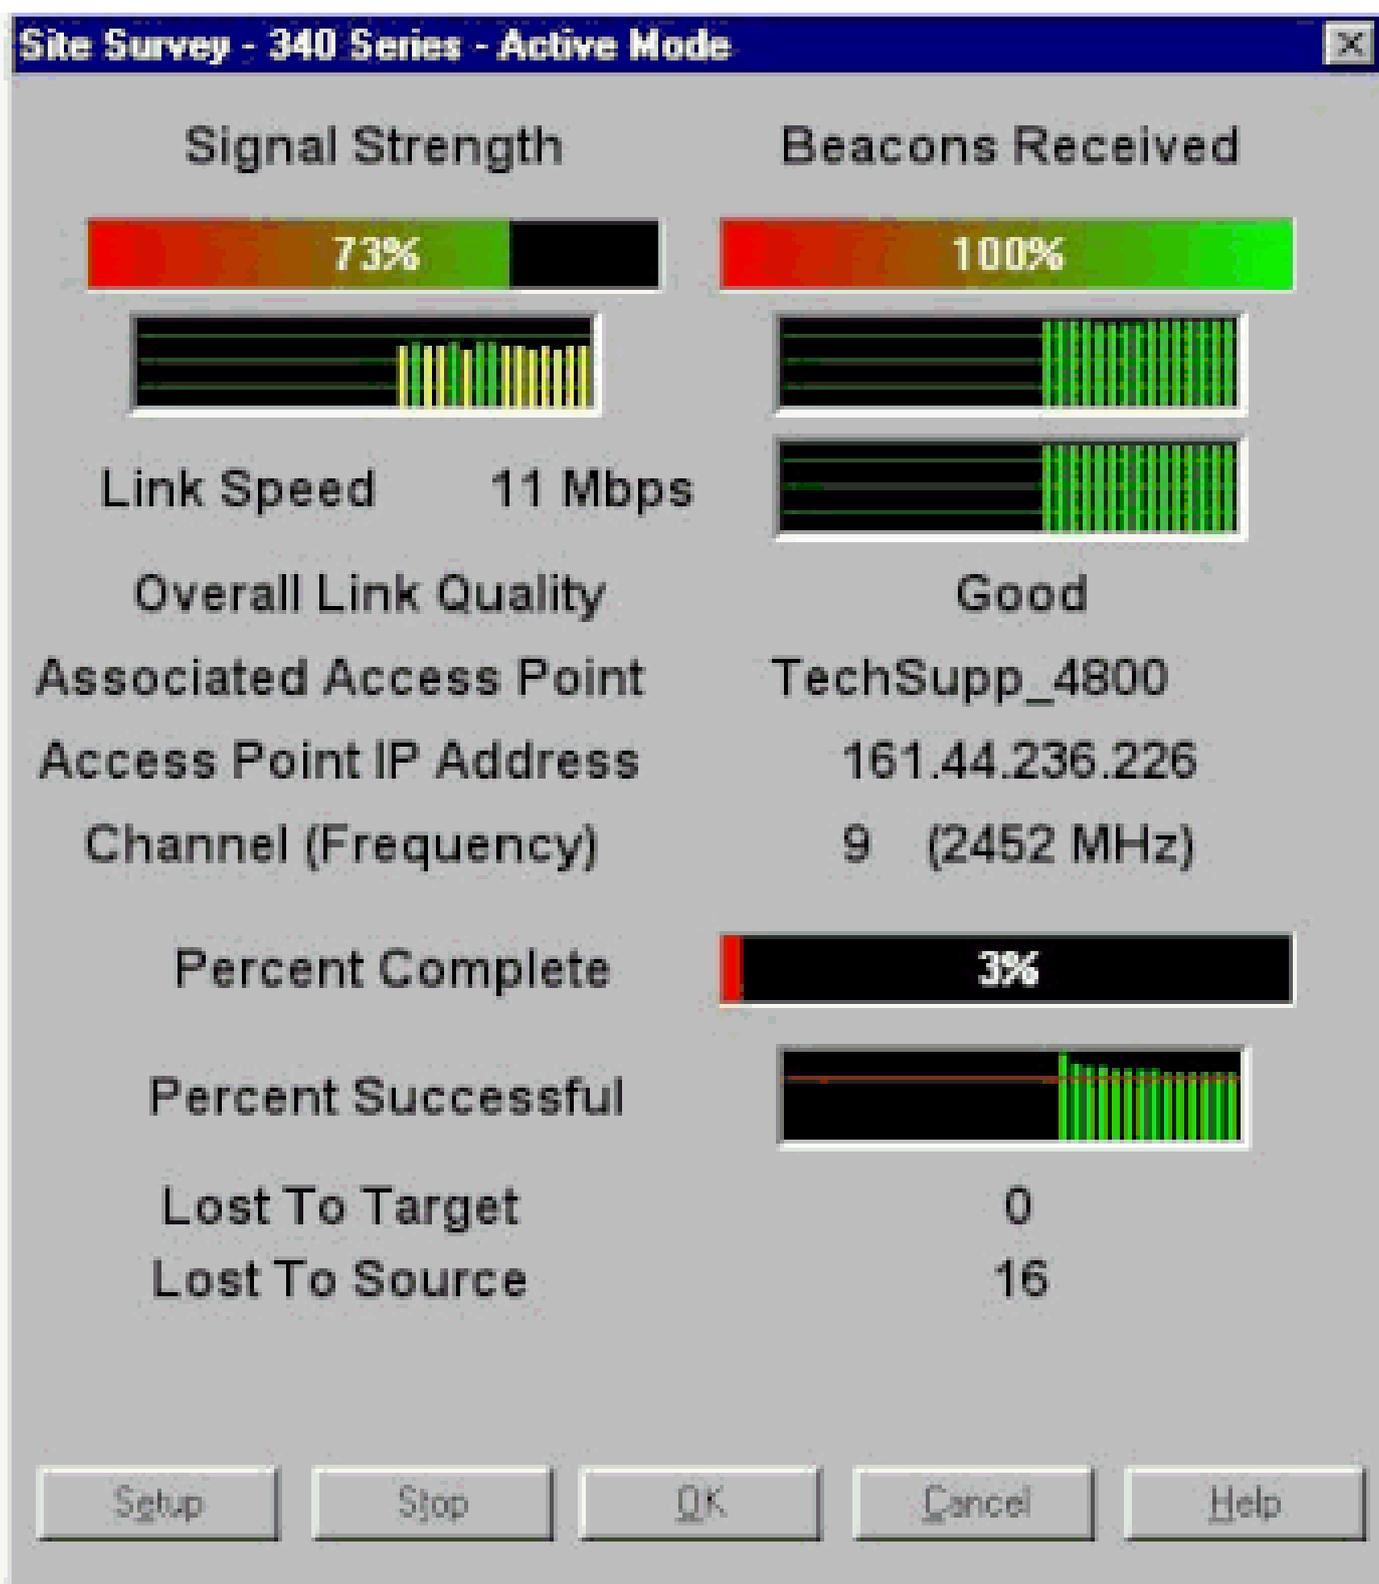
Esta ventana es un ejemplo de la prueba de potencia de la señal:

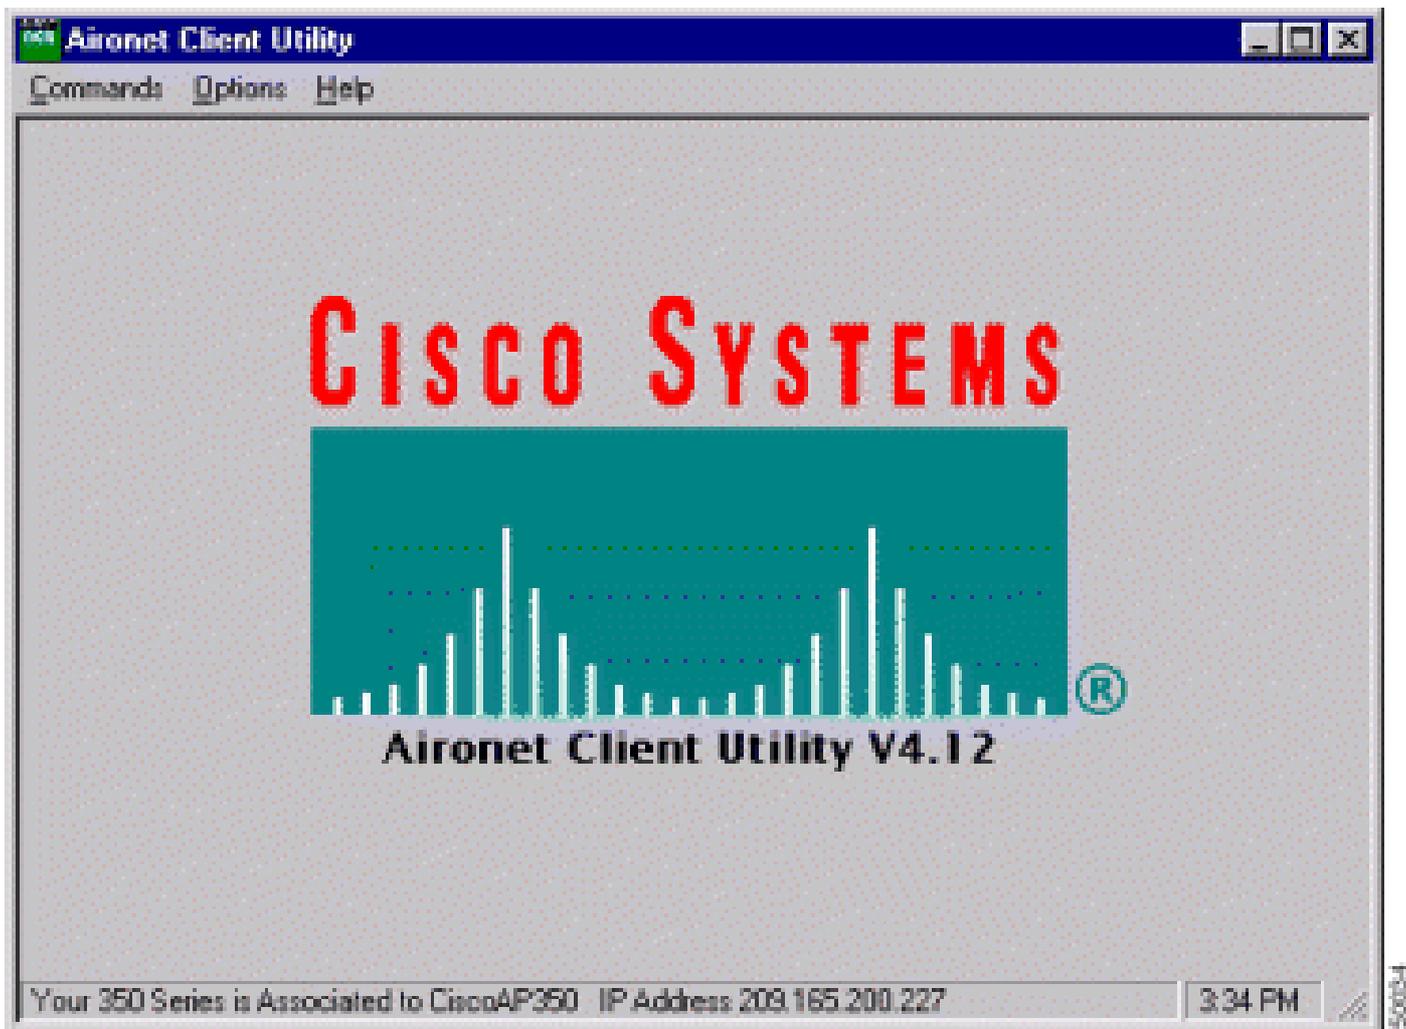
- Verifique la tabla de Asociación AP mediante la pantalla de la consola.
- Use la utilidad de diagnóstico y configuración de ACU para verificar que la tarjeta se asocie con el AP.
