Concepts et dépannage de Pseudowire

Les informations contenues dans ce document sont basées sur la gamme de produits Cisco® Carrier Packet Transport (CPT) et en particulier sur le CPT50.

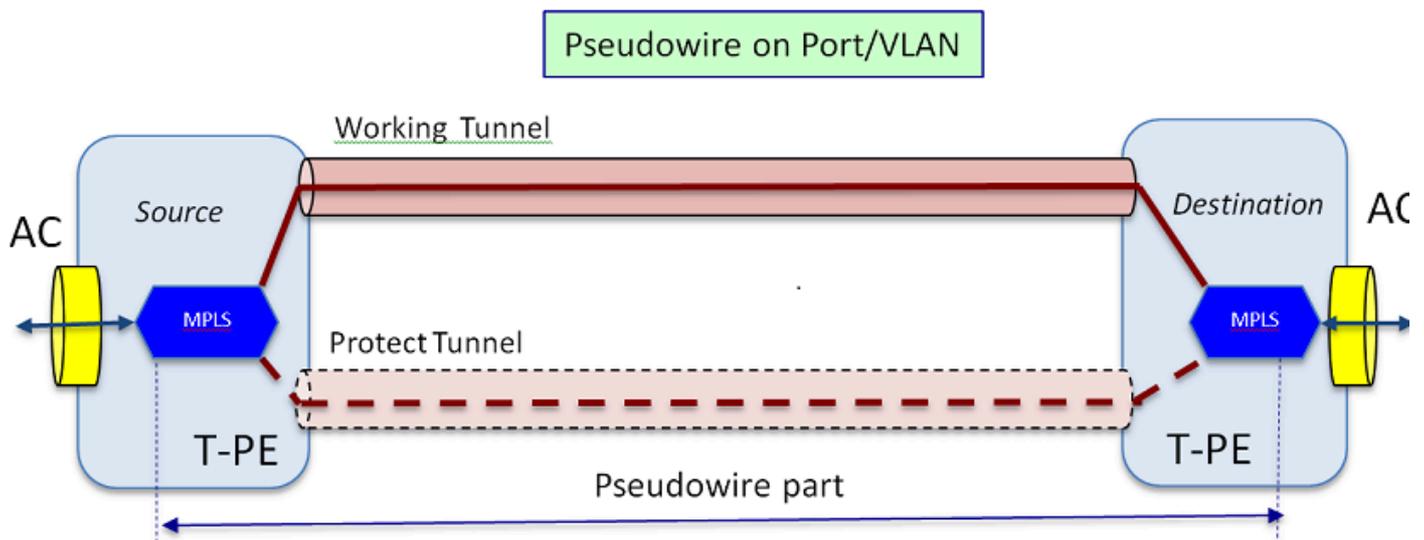
Les pseudo-fils se présentent comme suit :

Le service de bout en bout se compose de 2 parties. La partie Circuit de fixation (CA) et la partie Pseudofil. L'ensemble du circuit de bout en bout est toujours appelé Pseudowire dans Cisco Transport Controller (CTC), mais gardez à l'esprit la distinction en deux parties présentée ici pour le dépannage qui suit.

N'oubliez pas non plus qu'un tunnel doit avoir été créé pour héberger le service Pseudowire configuré ci-dessus. Le tunnel peut être protégé (comme représenté ici) ou non protégé.

La partie pseudo-câblée démarre et s'arrête pratiquement aux points d'extrémité du tunnel (si vous excluez le bloc d'encapsulation MPLS présenté ici).

La partie CA part du point d'extrémité du tunnel jusqu'à l'interface client, où le point de flux Ethernet (EFP) est défini, pour identifier le trafic client spécifique qui est transporté via ce pseudo-câble. Il y a 2 prises de courant alternatif, une à chaque extrémité.
