Exemple d'évaluation d'impact et de configuration de la modification de priorité STP du commutateur homologue Nexus 7000

Ce document décrit aux clients l'impact de la standardisation de la configuration de commutateur homologue vPC (Virtual Port Channel) dans des scénarios où il ne suit pas les recommandations, telles que les priorités STP (Spanning Tree Protocol) incorrectes.

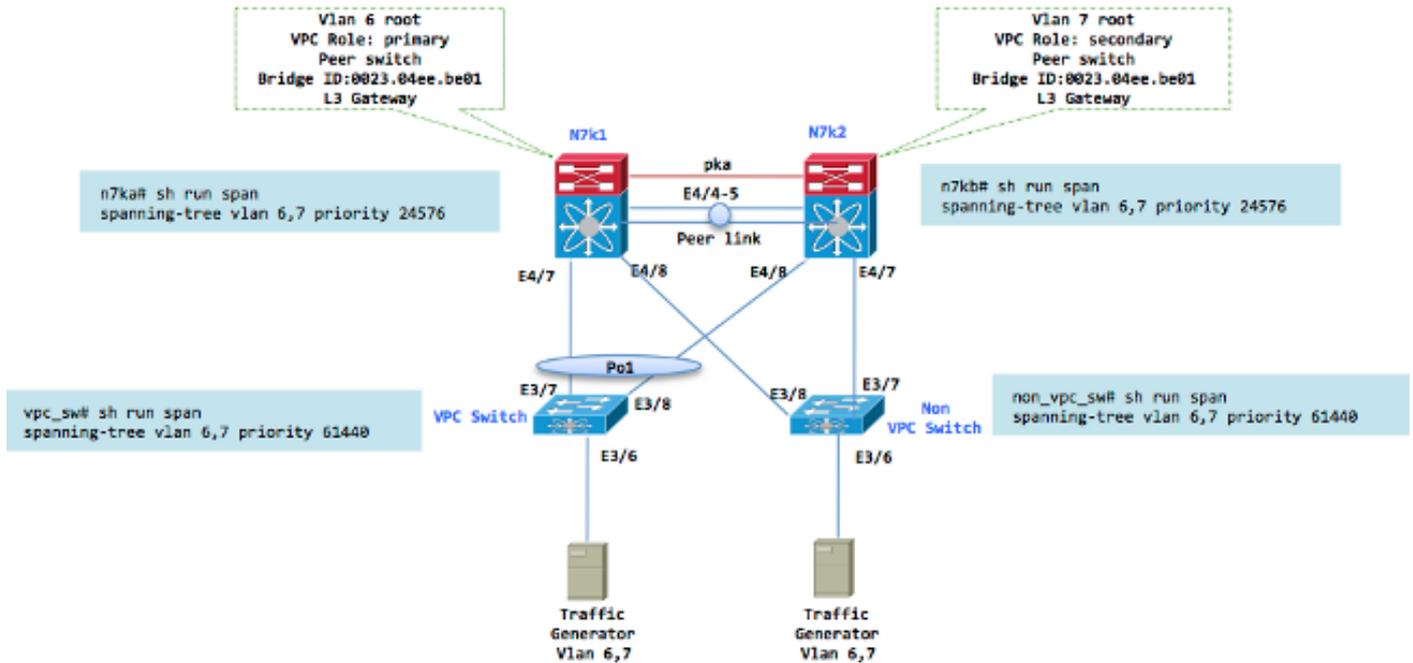
Dans la topologie illustrée ici, des modifications ont été apportées à la priorité STP pour VLAN 6 et 7 sur les deux Nexus 7000. Puisque dans une configuration de commutateur homologue, les deux Nexus 7000 génèrent indépendamment l'unité BPDU (Bridge Protocol Data Unit), la modification entraîne l'annonce de l'unité BPDU par l'un des Nexus 7000 avec le même attribut que son homologue.

Un commutateur non vPC peut maintenant recevoir une BPDU supérieure à partir d'un chemin différent, ce qui peut provoquer un changement dans l'état de transmission d'une liaison spécifique. Le changement d'état est affiché dans l'exemple suivant, où e3/7 est passé à l'état de transmission après le changement de commutateur homologue. Puisque le protocole RSTP est utilisé, ce changement d'état est inférieur à la seconde. Cependant, elle génère une notification de modification de topologie (TCN).
