Risoluzione dei problemi relativi alle pause TX su Nexus 2232

Introduzione

Questo documento descrive le informazioni per risolvere i problemi di pausa trasmissione (TX) sulle porte Nexus 2232 Host Interface (HIF). Si concentra sul traffico in direzione Host to Network (H2N) (il traffico che arriva dai server verso la rete, da sud a nord). Non riguarda gli scenari relativi ai flussi di traffico da rete a host (N2H).

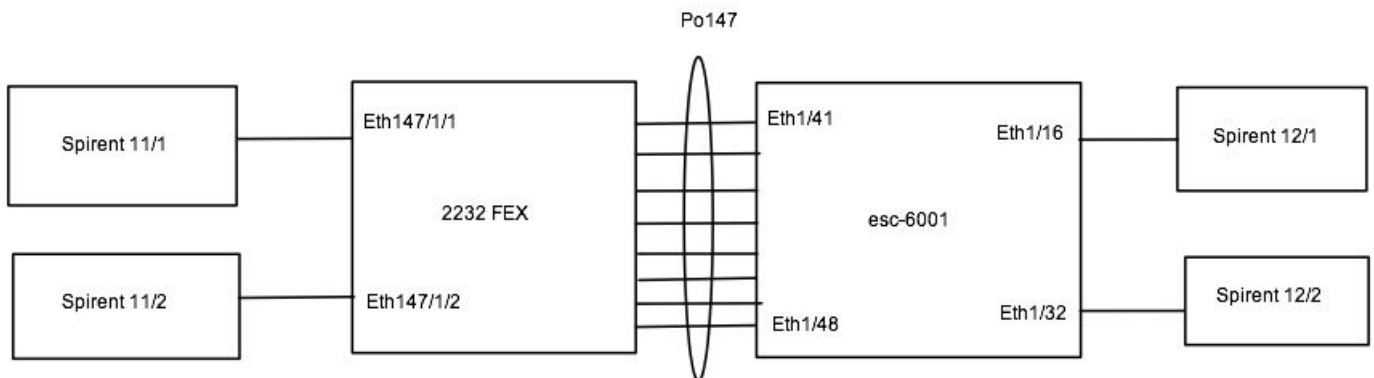
Esempio di rete

Per questo test in laboratorio, sono presenti quattro porte 10G spirent che fungono da host, due sono sul FEX e due sono sul Nexus 6001 padre. Tutte le porte si trovano nella VLAN 50. Non sono presenti altre porte attive sul server FEX o sul server padre:
