既存のスタックに新しいスイッチを追加できない

この記事では、既存のスタックに新しいスイッチを追加できない場合の基本的なトラブルシューティング手順について説明します。

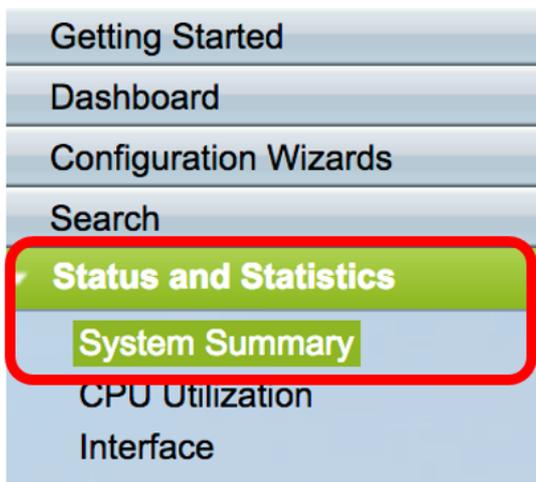
ステップ1: スwitchのWebベースのユーティリティにログインし、[Status and Statistics] > [System Summary]を選択します。

ステップ2:[Software Information]領域で、[Firmware Version (Active Image)]を探します。これにより、新しいスイッチが現在使用しているファームウェアのバージョンが決まります。
