# AP-IOSフラッシュ破損の問題について

このドキュメントでは、Cisco IOS(R)アクセスポイント(AP)で報告されるフラッシュ破損の問題を処理する方法について説明します。

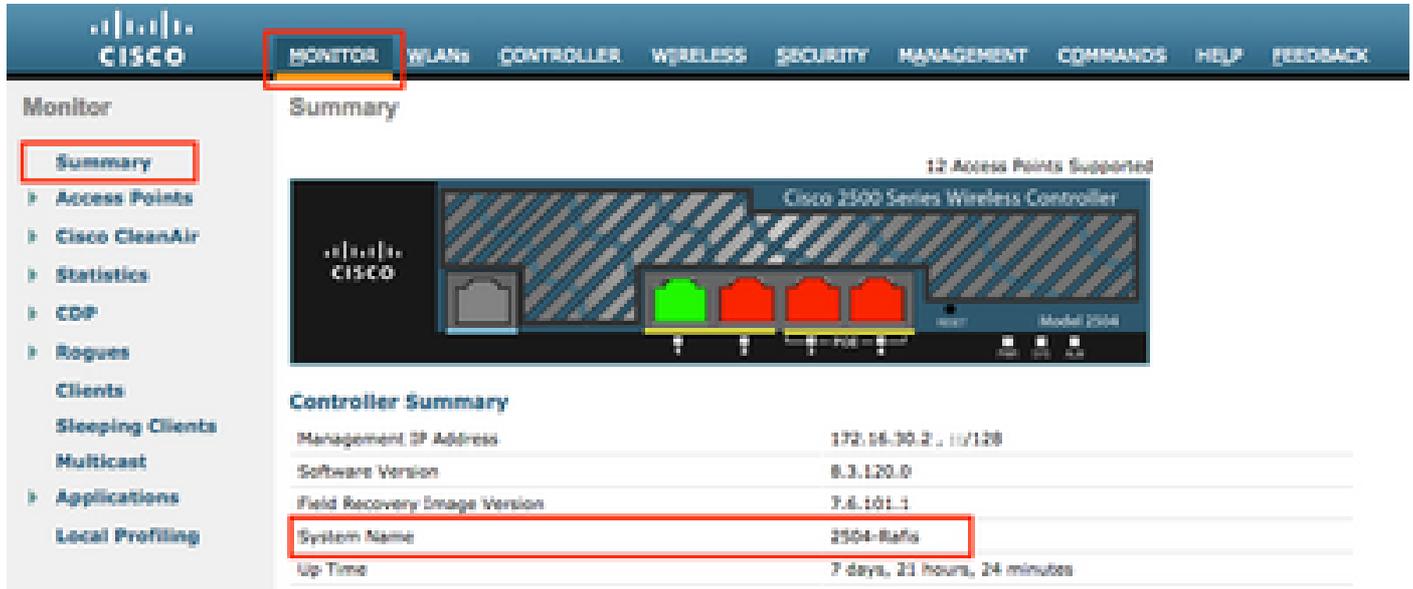
この例では、WLC名は2504-WLCです。この情報は、WLCモニタページで確認できます。

The screenshot shows the Cisco WLC Monitor interface. The 'MONITOR' tab is selected. In the left sidebar, 'Summary' is highlighted. The main content area displays a 'Controller Summary' table with the following information:

Controller Summary	
Management IP Address	172.16.70.2 / 1/128
Software Version	8.3.120.0
Field Recovery Image Version	7.6.101.1
System Name	2504-Rafis
Up Time	7 days, 21 hours, 24 minutes

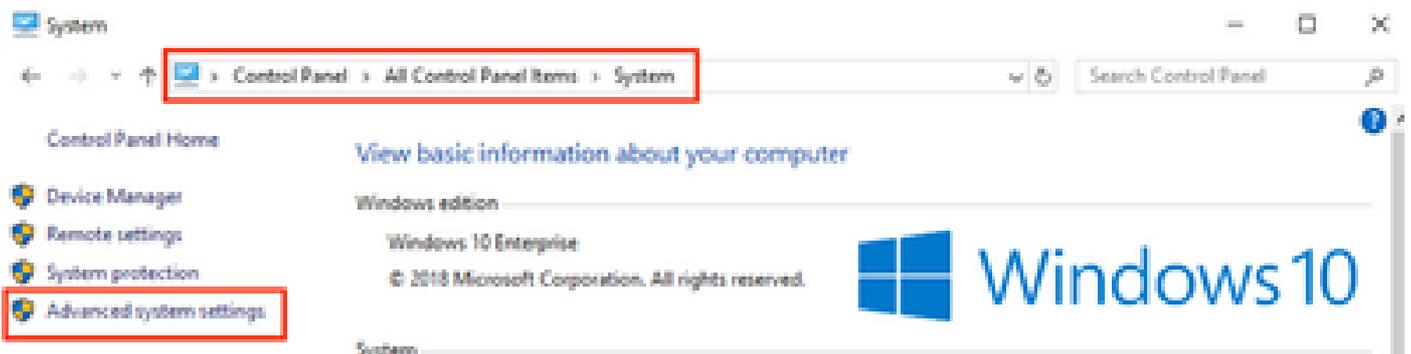
1. この[リンク](#)からPython 2.7.14をダウンロードしてインストール[します。](#)
2. この[リンク](#)からC++ Compiler for Python for Windowsクライアントをダウンロードしてインストール[します。](#)
3. インストールが完了したら、コントロールパネルの[システムの設定]で[システムの詳細設定]を選択します (すべてのWindowsターミナルが閉じていることを確認してください)。

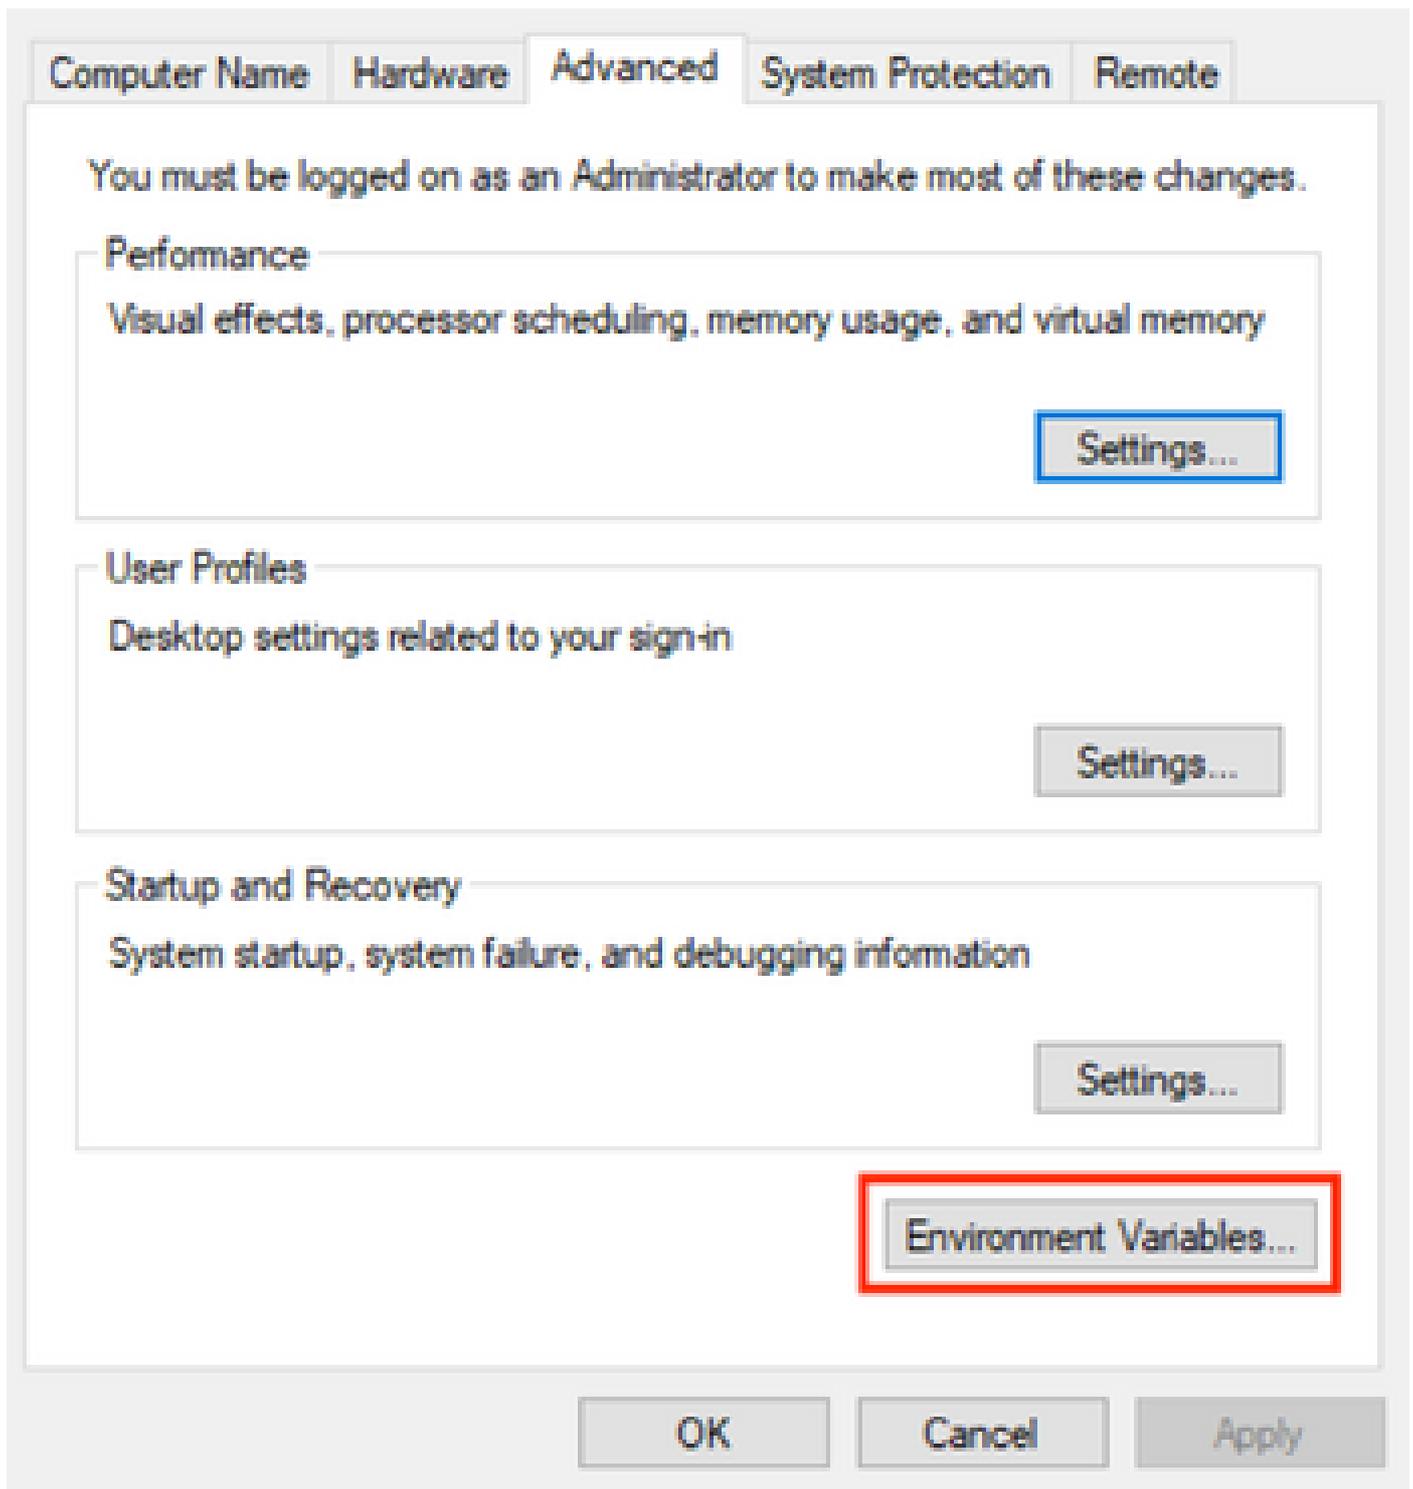
## System Properties

4. ポップアップ表示されるウィンドウで、**Environment Variables**を選択します。

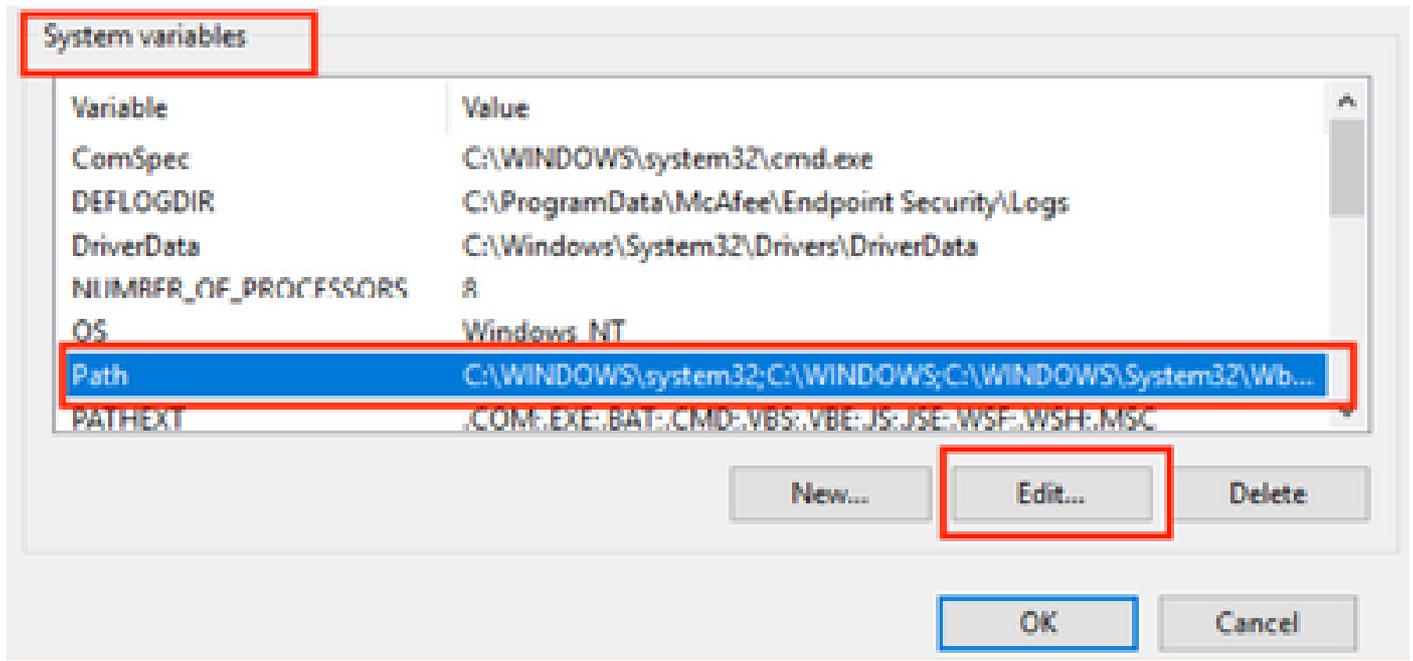
5. ここで、System variablesからPath変数を選択し、Editをクリックします。

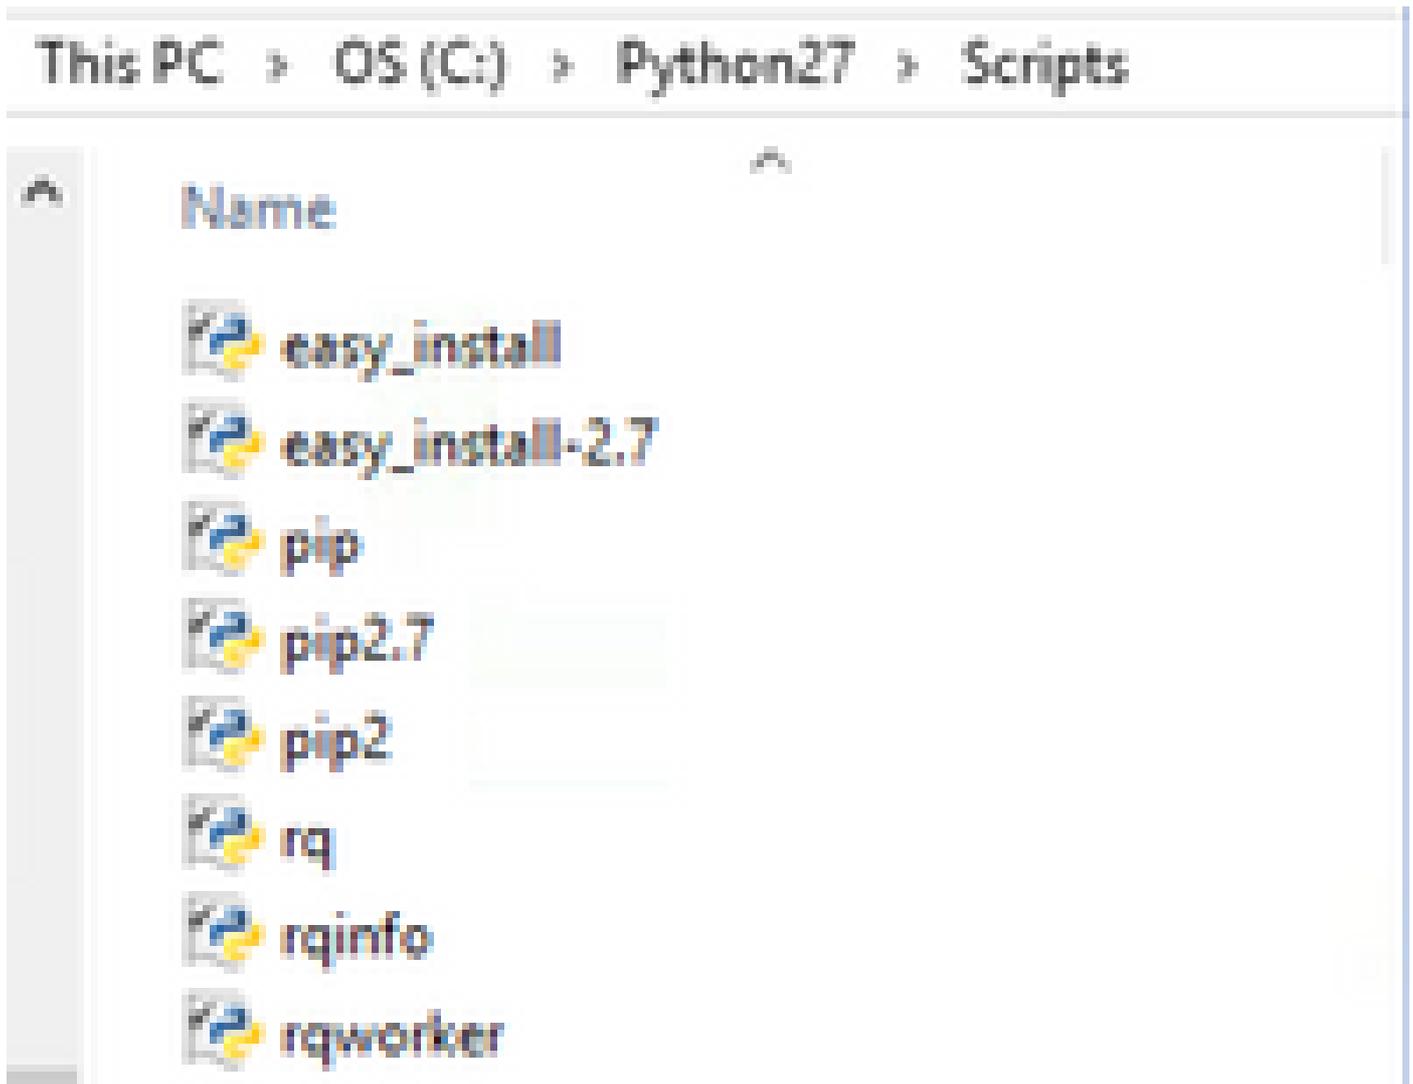
もう1つのオプションは、C:\Python27\Scripts フォルダにpip、pip2、またはpip2.7という名前のファイルがあるかどうかを確認することです。
