필드 알림:FN - 63853 - IOM 재설정/재장착/케이블 당기기 또는 UCS 업그레이드 후 FC 트래픽 삭제 - 업그레이드 프로세스 필요

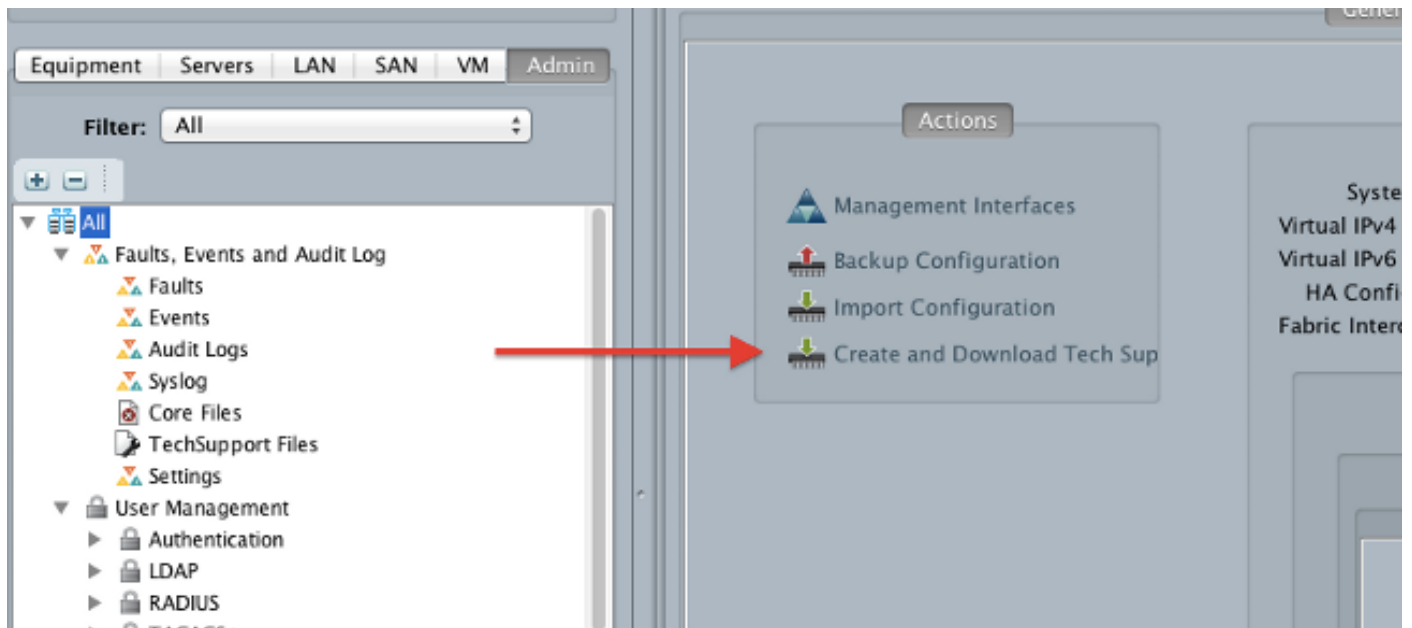
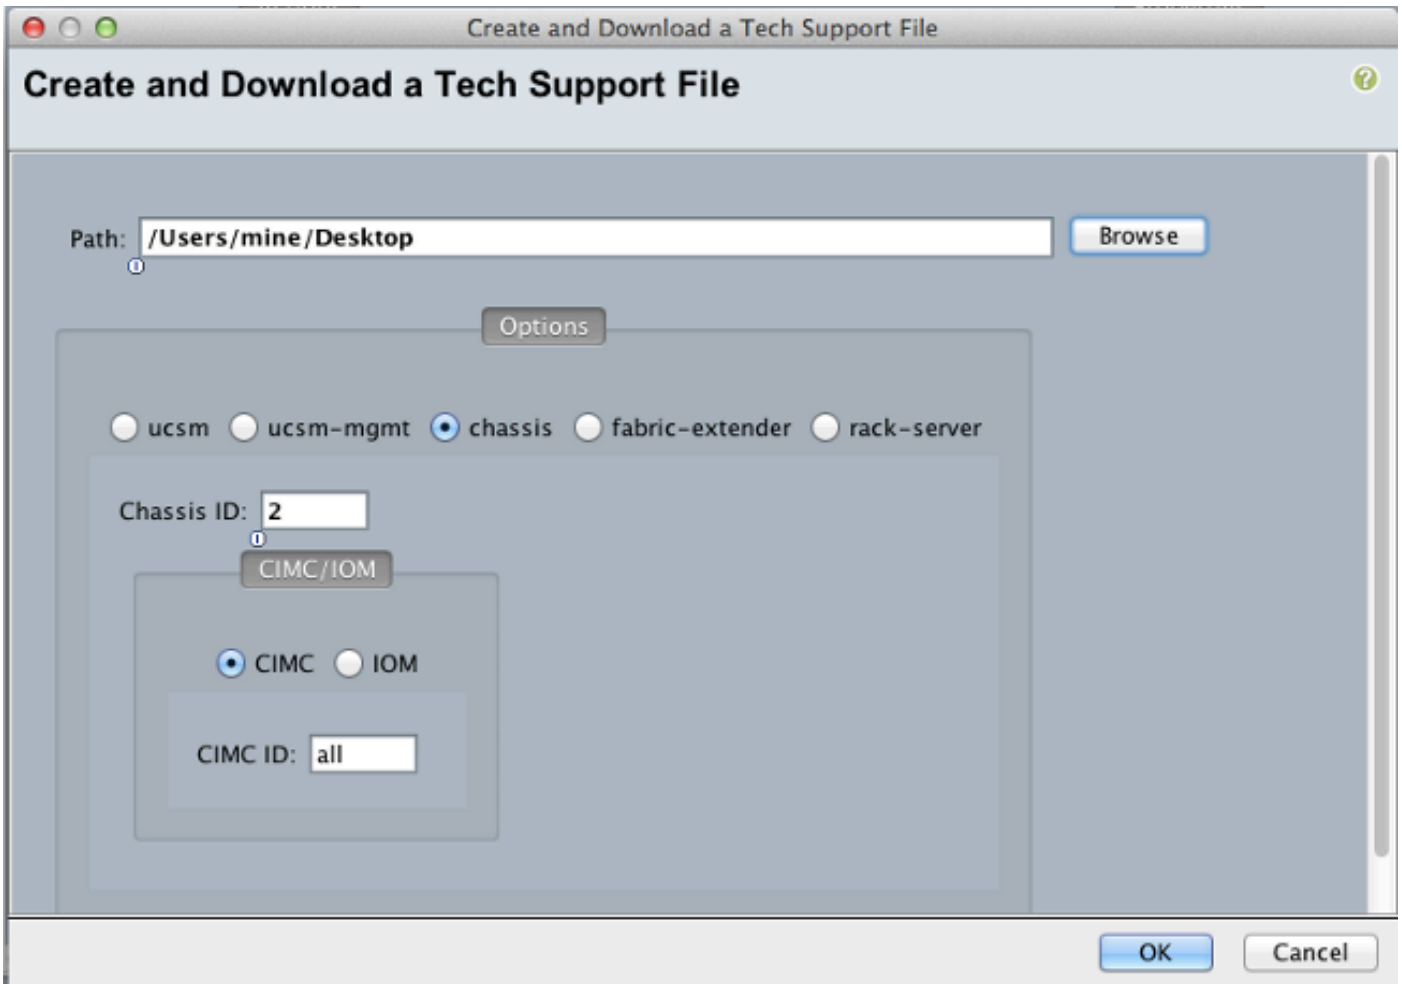
UCSM에서 로그 정보 수집

의심되는 새시에 대한 새시 기술 지원을 수집합니다.

Cisco CIMC(Integrated Management Controller) 기술 지원 파일의 압축을 풀고 영향받는 어댑터의 **MEZZ** 기술 지원 폴더로 이동합니다. 이 예에서는 서버 3에 대한 어댑터 로그가 표시됩니다. MEZZ 31_TechSupport.tar.gz 파일의 tar를 해제합니다.
