# Connectiviteit met probleemoplossing in een draadloos LAN-netwerk

In dit document worden de meest voorkomende connectiviteitsproblemen beschreven op het gebied van configuratie, interferentie en kabel in een draadloos netwerk.

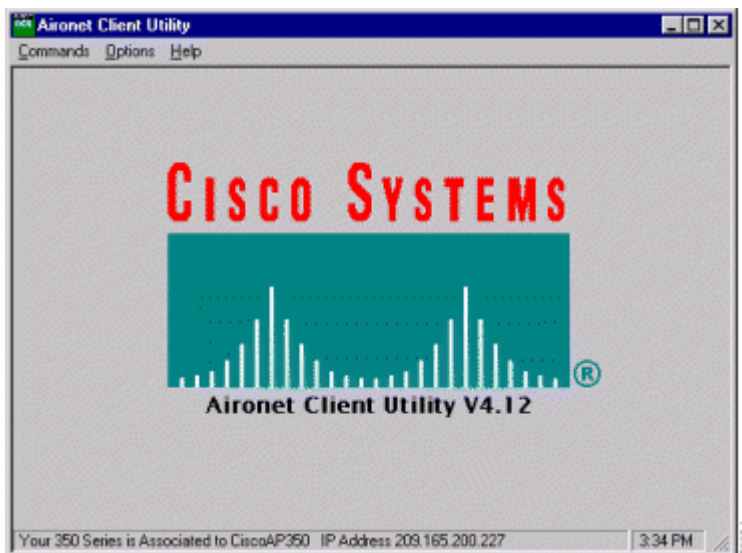
- Controleer de AP Associatie tabel door het consolevenster.
- Gebruik het hulpprogramma voor diagnose en configuratie van de ACU om te controleren of de kaart

is gekoppeld aan het toegangspunt.
