# Os modems a cabo ficam off-line em uma rede a cabo de 2 vias

Este documento explica algumas etapas de troubleshooting que devem ser seguidas para determinar por que os modems a cabo ficam off-line. Como, na maioria dos casos, a causa será um problema de radiofrequência ou uma baixa razão portadora-ruído, esses problemas serão a ênfase principal deste documento.

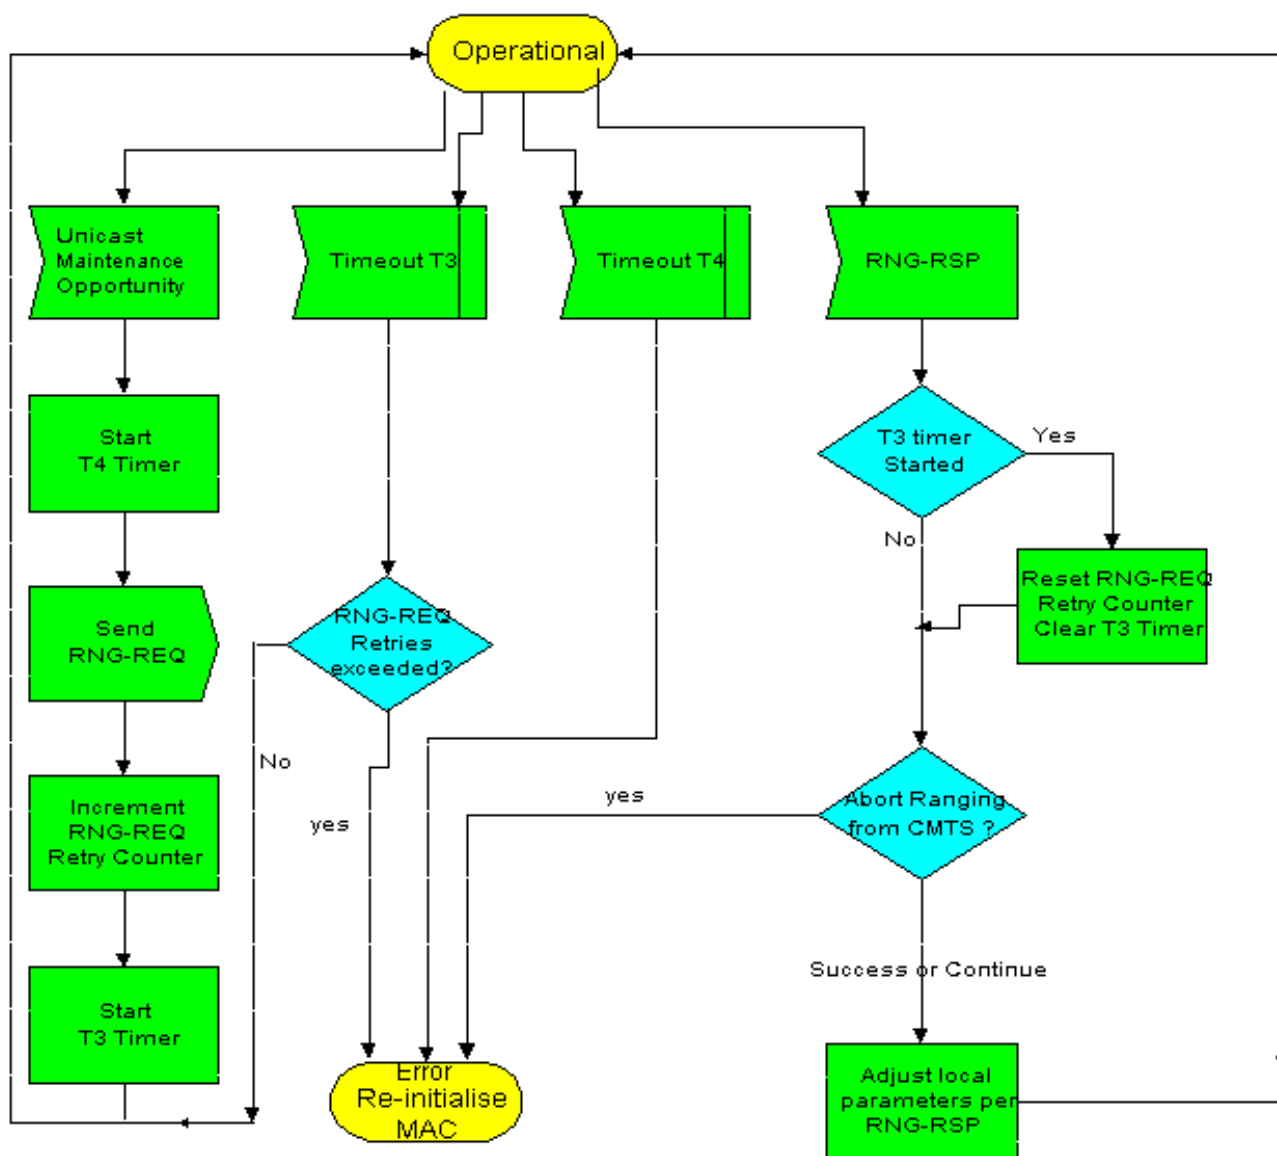
O CMTS DEVE fornecer a cada CM uma oportunidade de intervalo periódico pelo menos uma vez a cada T4 segundos. O CMTS DEVE enviar oportunidades de alcance periódico em um intervalo suficientemente menor que o T4 para que um MAP possa ser perdido sem o tempo limite do CM. O tamanho desse "subintervalo" depende do CMTS. O CM DEVE reinicializar seu MAC após o T4 segundos terem decorrido sem receber uma oportunidade de intervalo periódico. O valor padrão para T4 é 30 segundos.

T4 é definido como "esperar por uma oportunidade de variação de unicast". Esse é o tempo que um modem espera para obter uma oportunidade de transmissão dedicada do CMTS. O valor é definido como mínimo de 30 segundos e máximo de 35 segundos por SP-RF1v1.1-I03-991105.
