对以太网 10/100/1000Mb 半/全双工自动协商进行配置和验证

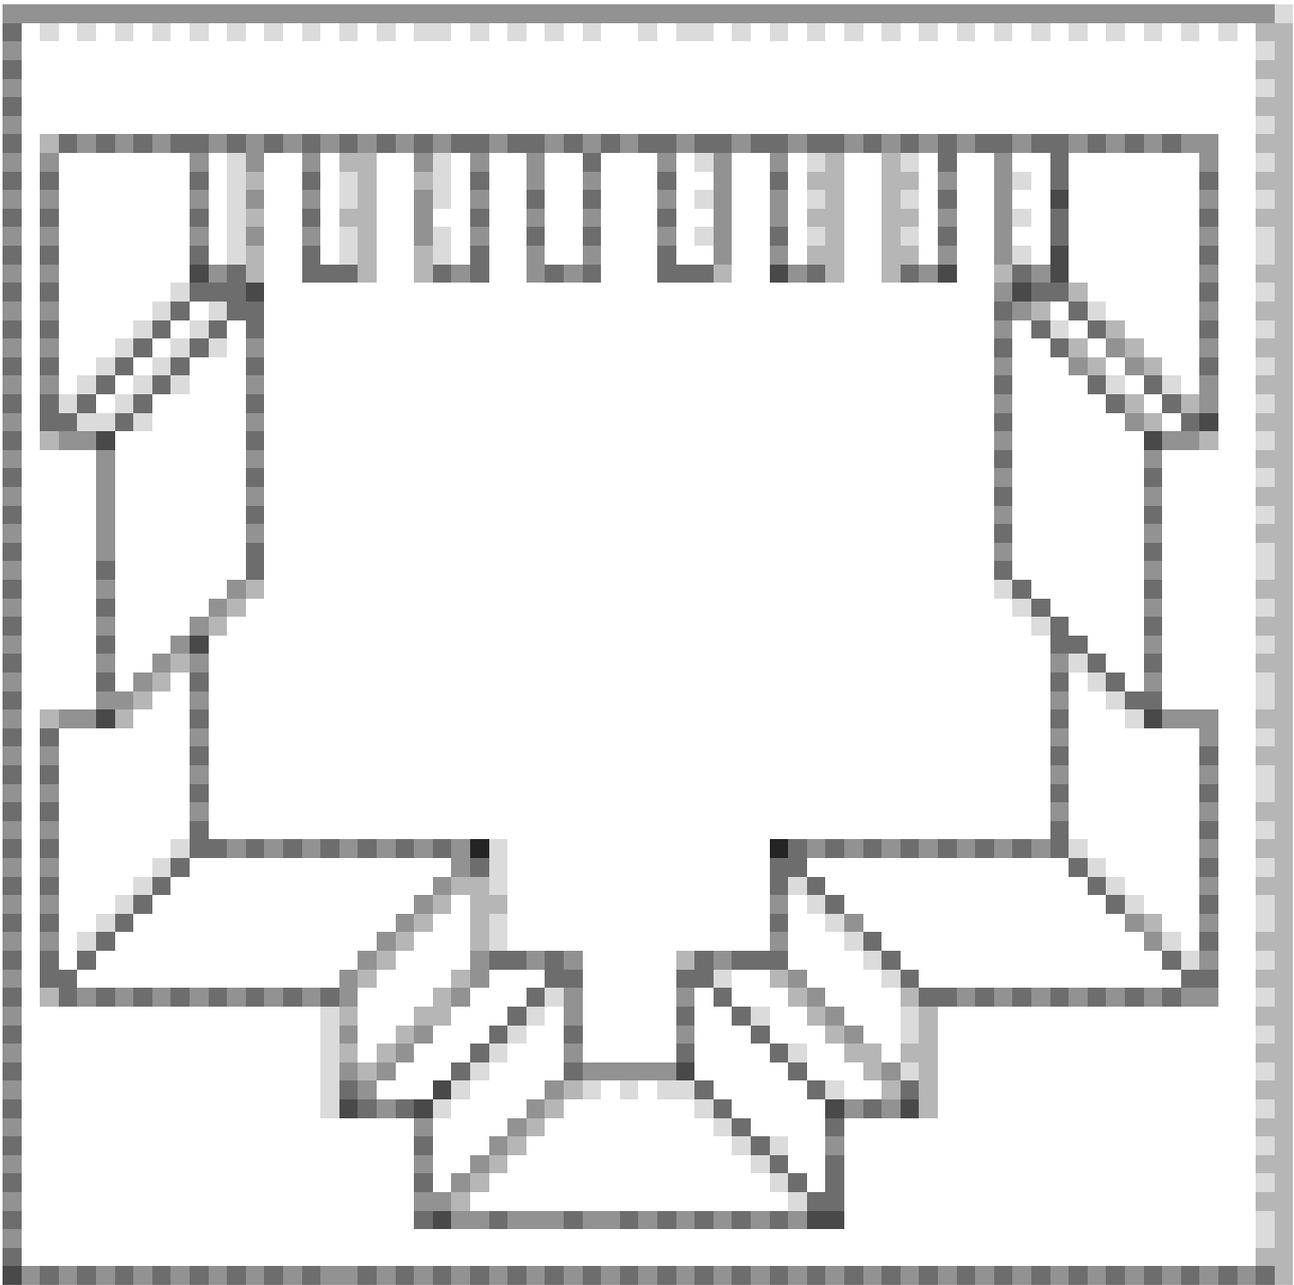
1 2 3 4 5 6 7 8

1
2
3
4
5
6
7
8

以太网交叉电缆

注意：如果是连接 OSI 模型同层的两个端口，例如路由器到路由器（第 3 层）或交换机到交换机（第 2 层），请使用交叉电缆。如果两个端口位于不同的层，如路由器到交换机（第 3 层到第 2 层）或 PC 到交换机（第 3 层到第 2 层），请使用直通电缆。对于此规则，将 PC 视为第 3 层设备。

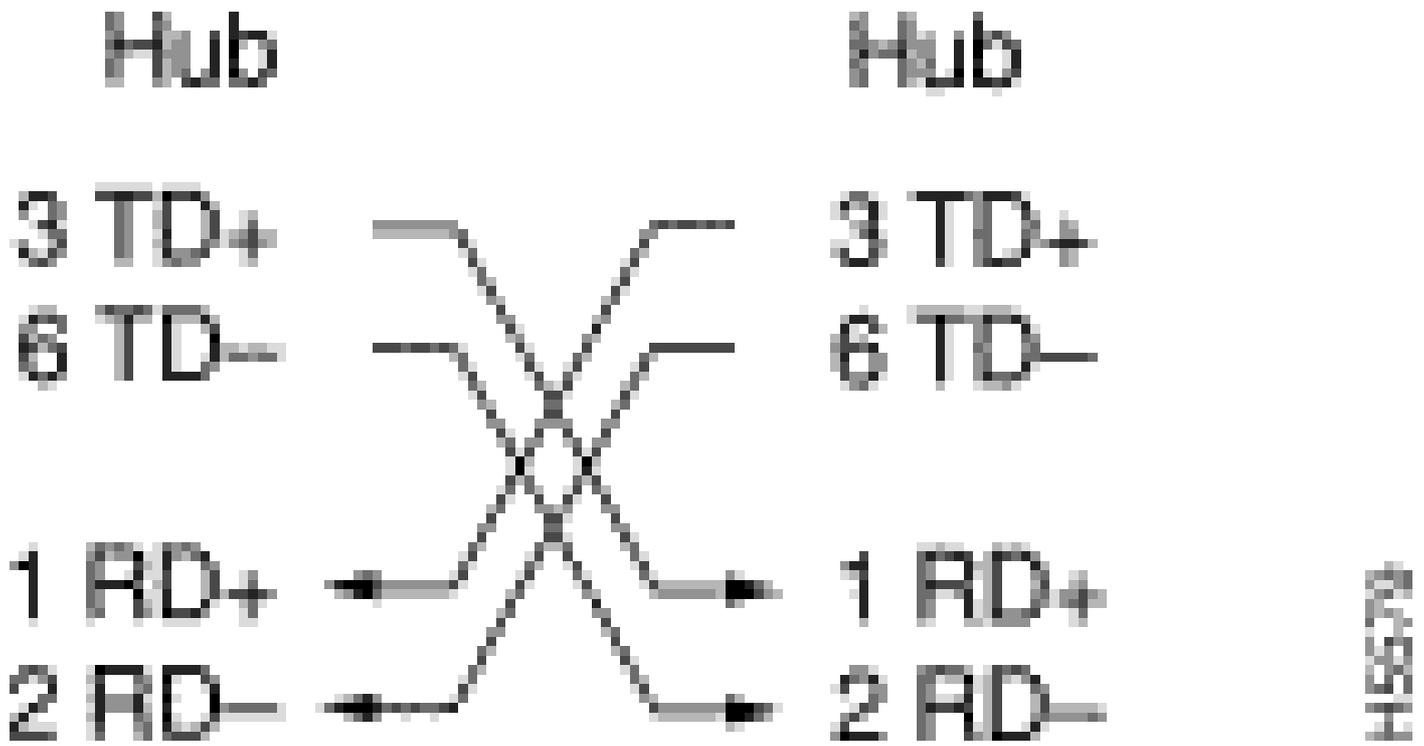
可在商店购买的以太网交叉电缆

CAT5/CAT6 10/100/1000BaseT UTP 交叉插接电缆可从大多数计算机商店购买。

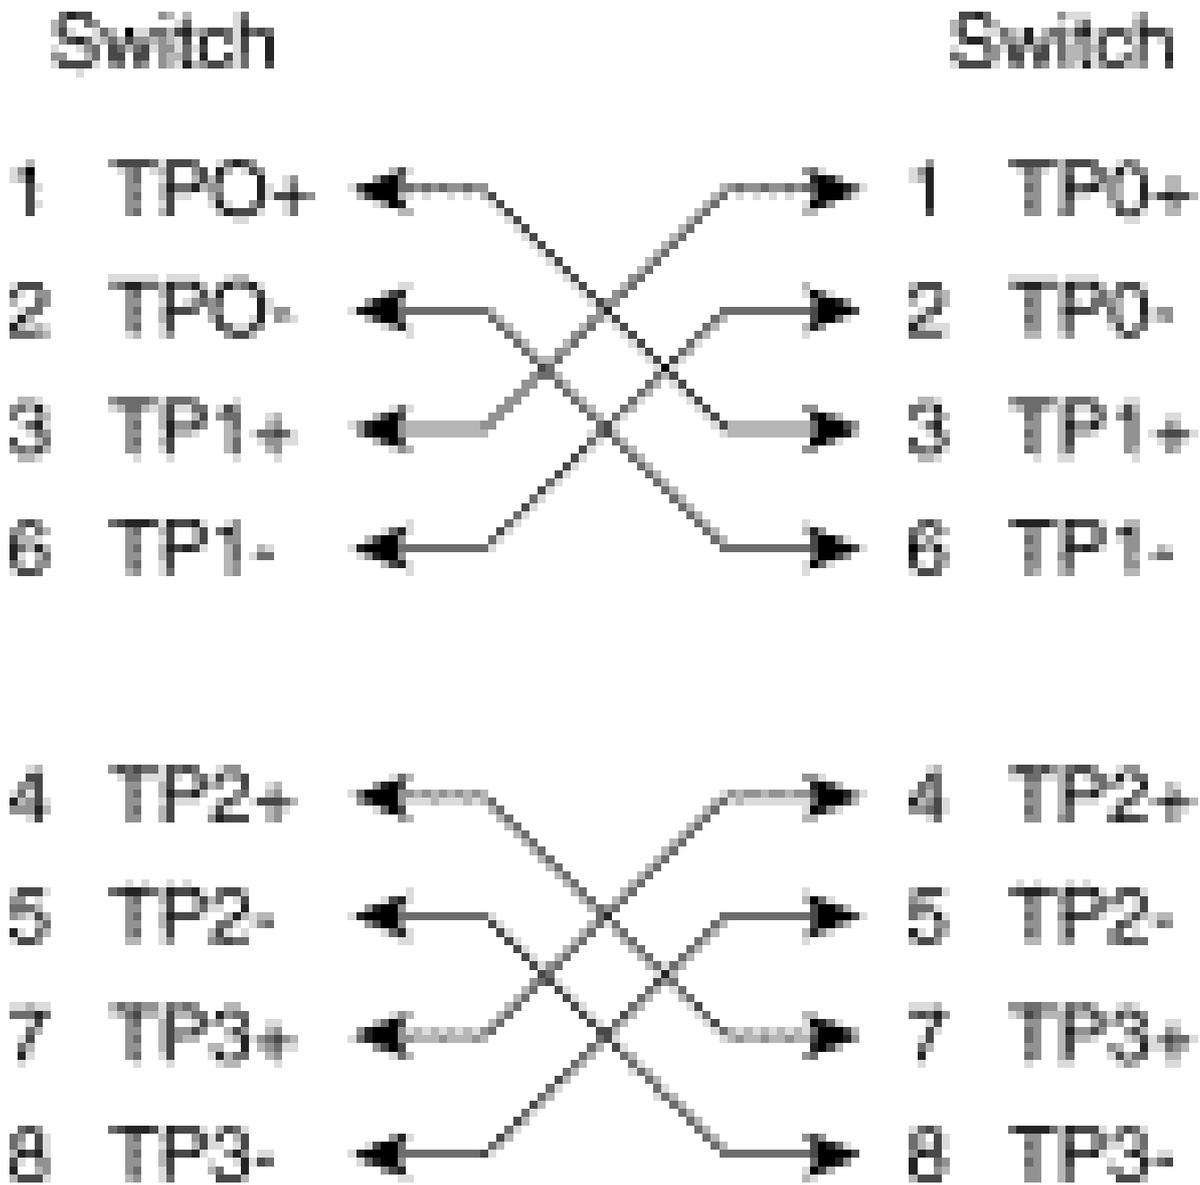
10/100/1000 和 1000BASE-T GBIC 模块端口的四对双绞交叉线缆示意图

四对双绞交叉电缆图解 2

CAT 5、CAT 5e 或 CAT 6 UTP 交叉插接电缆可从大多数计算机商店购买。
