# ESA/SMA/WSA에서 하드 드라이브 교체

이 문서에서는 1U 및 2U 어플라이언스에서 하드 드라이브를 교체하는 방법에 대해 설명합니다.

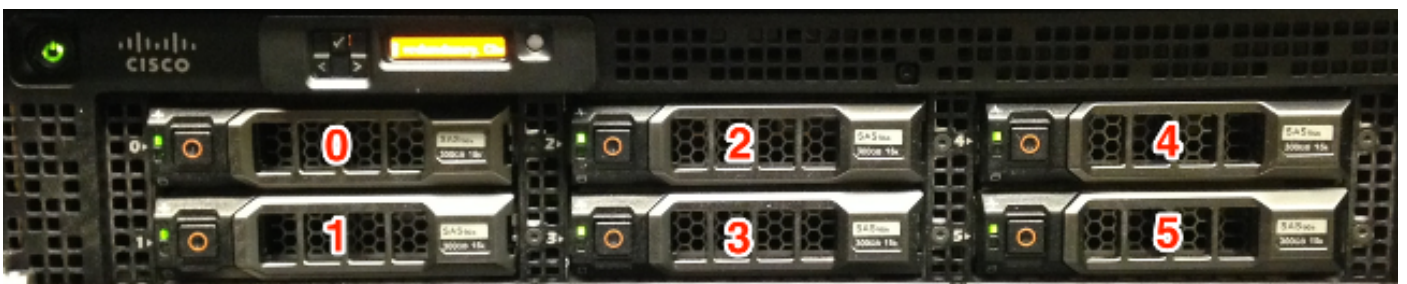
\*X1070 표시

드라이브 레이아웃의 예:

**참고:** 표시된 X1070은 완전히 채워진 어플라이언스입니다. 모든 어플라이언스 모델에 완전히 채워진 드라이브 베이 컨피그레이션이 있는 것은 아닙니다. 사용하지 않는 베이에 드라이브 트레이가 삽입됩니다. 어플라이언스에서 사용하지 않으므로 이 베이에 하드 드라이브를 제거하거나 삽입하지 마십시오.
